## ANALÝZA ZMIEN OBJEMU VODNÝCH NÁDRŽÍ AKO PODKLAD PRE MANAŽMENT V POVODIACH – UKÁŽKOVÁ ŠTÚDIA NA BELIANSKEJ VODNEJ NÁDRŽI

**Abstract:** The paper deals with the volume changes of the Beliansky water reservoir as a result of sedimentation and aggradation of bed loads and wash loads to the area of a water reservoir by the influence of erosive activity of affluents in the watershed. The results of the comparison of two 3D models, for the year 1855 created from historic documentation and for the year 2011 created from collection of data in the field shown a reduction in the volume of 7621 m<sup>3</sup>, which represents the volume of sediments over a period of 156 years. In determining the volume changes have been used modern surveying technology and numerical modeling of the selected watershed surface area. Analysis of secondary landscape structure, slope and empirical knowledge were committed in basin areas prone to erosion, contributing to the erosion of the material. In the consequence proposals for water management, forestry, agriculture and population level, building-up and other factors have been proposed.

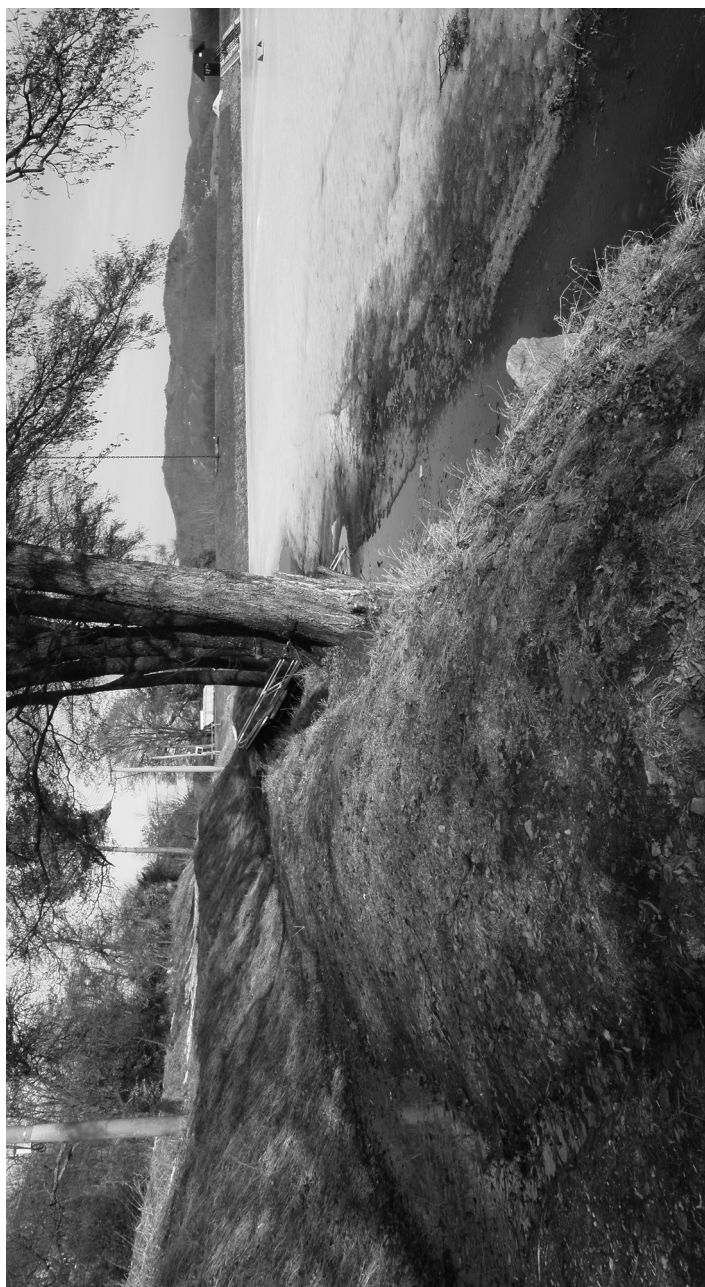
**Obrázok 3** Časť prírodného jarku na severnej strane nádrže

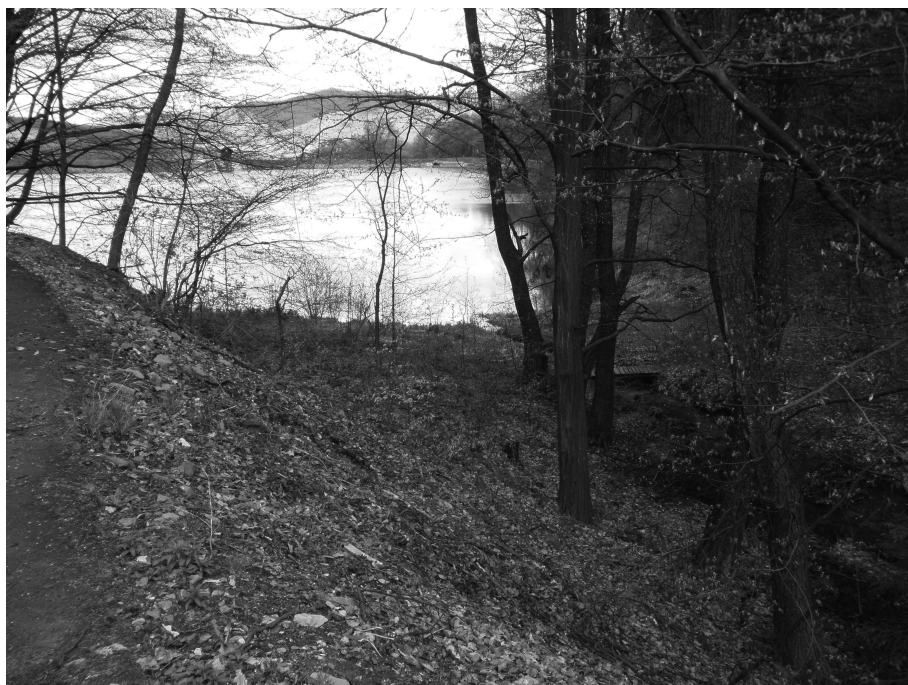
**Obrázok 6** Novovzniknuté územie, ktoré bolo pôvodne súčasťou nádrže a vzniklo posunom zátopovej čiary

Erózne-akumulačnými procesmi došlo aj k zmenšeniu vodnej plochy, teda posunu zátopovej čiary. Plocha je na spojnici hrádze a pôvodného prítoku posunutá smerom k hrádzi približne o 15,7 m. Celková zmena vodnej plochy za dané časové obdobie 156 rokov predstavuje 926,1 m<sup>2</sup>. Táto zmena je stanovená porovnaním plochy Belianskej nádrže pri rovnakej výške vodnej hladiny, totožnej s nadmorskou výškou hladiny v termíne realizácie terénneho prieskumu (556,6 m n. m.). Pohľad na časť tohto územia je na obr. 3. Porovnaním priebehu vrstevníc reliéfu z roku 1885 (obr. 1) je zrejмый pravidelný rozostup v jednom smere daný pravdepodobne prirodzeným tvarom údolia. Vybudovaním zemitej hrádze a prehradením vznikla Belianska nádrž. Naopak pri detaile z roku 2011 (obr. 2) vidíme mierny posun vo vrstevniciach. Hlavný smer prúdenia je posunutý výrazne na juh (pôvodný smer prúdenia prechádza stredom nádrže), pričom v jeho závere sa ukazuje formovanie náplavového kužľa s výrazným pozitívnym výškovým prejavom voči okoliu. Porovnaním najnižšej absolútnej nadmorskej výšky dna nádrže konštatujeme, že došlo k naplaveniu 4,5 m hrubej vrstvy sedimentu v oblasti najväčšej hĺbky. Takáto hrúbka akumulovaných sedimentov je bežná a stretávame sa s ňou aj pri iných vodných nádržiach v okolí Banskej Štiavnice. Častočasť znefunkčňuje výpustný systém. V týchto miestach došlo aj k výraznejšej planifikácii, teda vyrovnaniu reliéfu. Mierny posun vrstevníc naznačujúci splytčenie pozorujeme aj v severozápadnej časti nádrže. Práve v týchto miestach je situované vyústenie prírodného jarku do nádrže (obr. 3). Predpokladáme, že významná časť sedimentov má pôvod zo stavebnej činnosti, ktorá je exponovaná práve v blízkosti severnej a severozápadnej časti nádrže (výstavba rekreačných zariadení, úpravy svahov atď.) a ktorá sa intenzívne rozmáha najmä v posledných desaťročiach.

Napriek tomu, že Belianska vodná nádrž ma celoročný stabilný, ale relatívne malý prítok, na jeho konci tesne pred samotným telesom nádrže je potrebné vybudovať sedimentačnú kazetu na zachytenie časti splavenín s rozmerom minimálne 2 m<sup>3</sup>. Jej umiestnenie odporúčame v blízkosti západného brehu nádrže, kde došlo k posunu zátopovej čiary (obr. 6).
